▶ **FUENTE GRANDE (Almedinilla, Córdoba)**

Fuente Grande o de las Pedrizas (R. Córdoba, diciembre 1998)

FUENTE GRANDE

Almedinilla

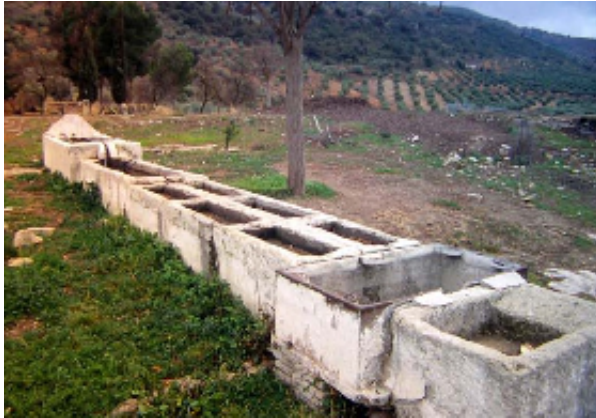
El agua sale de un frontón de perfil piramidal y borde escalonado emplazado al sur del conjunto, vertiendo sobre un el primer pilar de fábrica de mampostería encalada y planta rectangular, de 2.70 x 1.10 m. y una altura de 70 cm. A este pilar se adosa, por su extremo norte, un segundo pilar de planta rectangular de 2.80 x 0.80 m. y una altura de 50 cm. que conecta, por su lado sur, con una estructura formada por seis piletas rectangulares de piedra unidas por parejas, cada una de ellas de 1.10 x 0.45 m. En el extremo norte del conjunto se sitúan un depósito metálico con forma de bañera, de 1.15 x 0.60 m., y una pila lavadero de 90 x 60 cm. y 60 cm. de altura.

El estado de conservación de todas las estructuras es mediocre, presentan importantes fracturas y mucha suciedad. Además hay elementos yuxtapuestos de muy distinta datación y materiales constructivos, evidencia del uso continuado que la fuente ha tenido hasta nuestros días. Todos ellos son materiales de escasa calidad y resistencia. Todas las estructuras comentadas se encuentran actualmente secas y, al parecer, abandonadas. Sin embargo, la fuente sigue teniendo agua y ésta, encauzada por medio de tuberías de goma, se utiliza para riegos y para las diversas labores agrícolas del cortijo. Está controlada por la Consejería de Salud; calificada como fuente de afluencia media, su agua está declarada no potable por la presencia de bacterias coliformes totales y fecales, estreptococos y nitratos (resultados del análisis efectuado durante el primer semestre de 1998).
